Betreft: Brugge, Nieuwstraat: Dossiernr 05/60

Nieuwstraat: verslag archeologisch onderzoek¹

Janiek De Gryse & Bieke Hillewaert

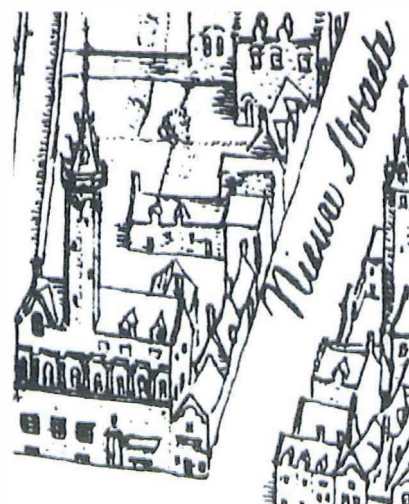
Marcus Gerards: detail

Op een detail van het plan van Marcus Gerards (1562) zijn behalve het Hof van Watervliet, waarschijnlijk gebouwd rond het midden van de 15de eeuw, ook de aanpalende huizen aan de Oude Burg en de Nieuwstraat afgebeeld. In elk geval blijkt er in de 16^{de} eeuw bewoning te zijn op het perceel. Opmerkelijk zijn de smalle en diepe percelen, gescheiden door parallelle brandstraatjes die loodrecht op de Dijver gesitueerd zijn.

afzonderlijk domein. Waarschijnlijk moeten we ervan uitgaan dat het poortgebouw in verband te brengen is met het Hof van Watervliet. Op de detailkaart van Marcus Gerards is namelijk te zien dat er zich langs de Nieuwstraat - ter hoogte van het onderzochte terrein - twee panden bevinden, die opmerkelijk smaller zijn dan de andere huizen in de Nieuwstraat. Uit deze vaststelling kunnen we mogelijk afleiden dat het hier niet om woonhuizen gaat, maar om gebouwen met een andere functie. Het meest noordelijke van de twee panden lijkt enkel toegankelijk te zijn via het hof van Watervliet en niet via de Nieuwstraat; het tweede pand heeft wel een toegang via de Nieuwstraat. Het is dus niet onmogelijk dat het meest zuidelijke van de twee panden geïdentificeerd kan worden als het poortgebouw, waarvan de funderingen tijdens het onderzoek onderzocht zijn.

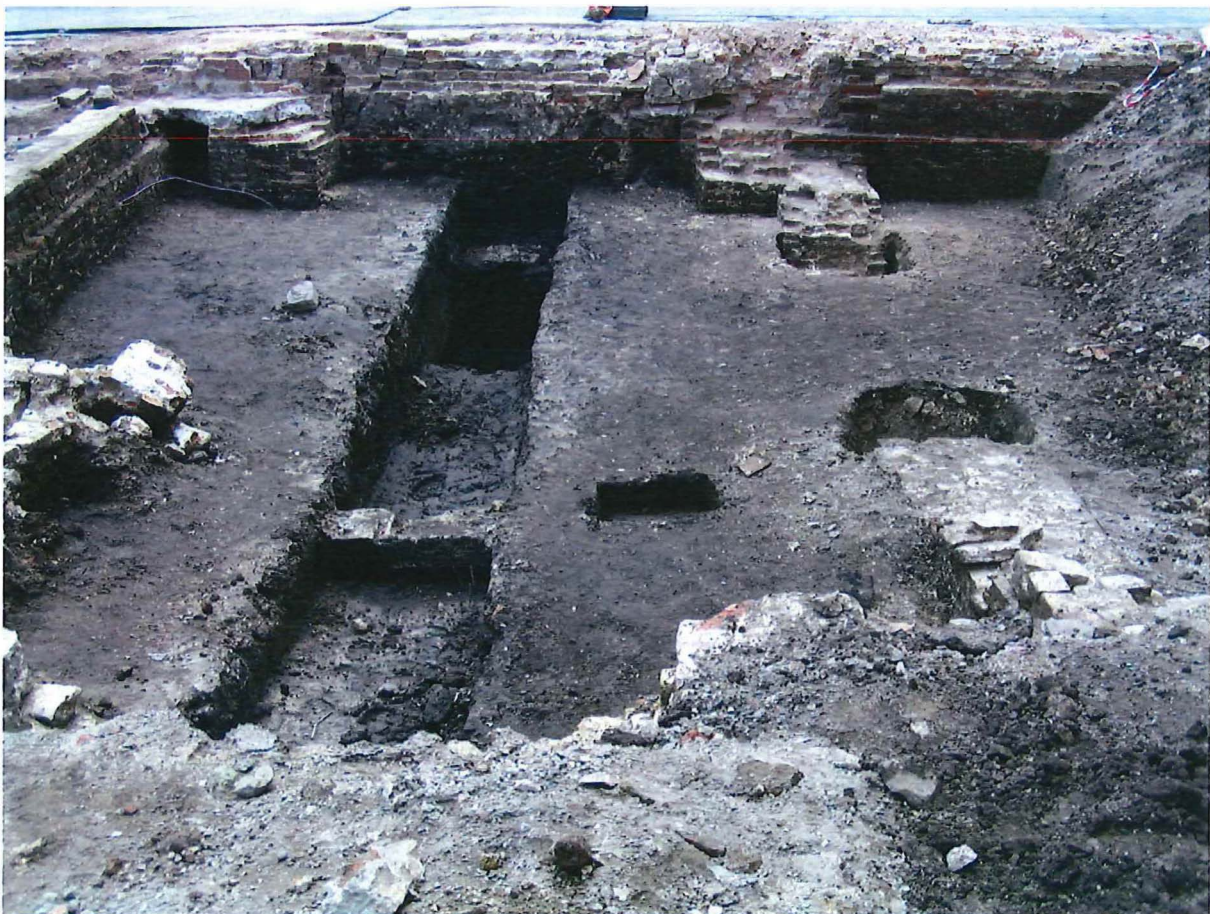
Noordelijke helft van het opgravingsvlak

Het archeologisch onderzoek bracht heel wat gemetselde constructies aan het licht, waarvan er enkele teruggaan tot de 14de/15de eeuw. Tot deze fase behoren onder andere twee zorgvuldig afgewerkte vierkante pijlers, die zich op minder dan 60 cm onder het huidige straatniveau bevonden. Beide pijlers zijn lichtjes naar elkaar georiënteerd en blijken aan de uiterste zijden ingewerkt te zijn in een oudere funderingsmuur. De noordelijke pijler (pijler 1) is mogelijk iets ouder dan de zuidelijke pijler (pijler 2) en eventueel al een verbouwing: pijler 2 wordt namelijk gekenmerkt door een iets kleiner baksteenformaat. De ruimte tussen de pijlers bleek na het vervallen van de poortfunctie in verschillende fasen opgevuld te zijn.

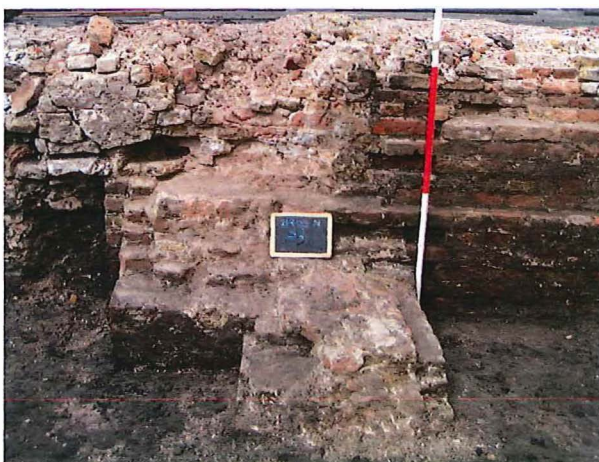
Pijler 1

Vermoedelijk moeten deze structuren geïnterpreteerd worden als overblijfselen van een grote toegangspoort langs de Nieuwstraat. Aan de hand van de afwerking van de hoeken van de pijlers is het oorspronkelijk niveau af te leiden. Dit bevond zich ca 50 cm onder het huidige straatniveau.

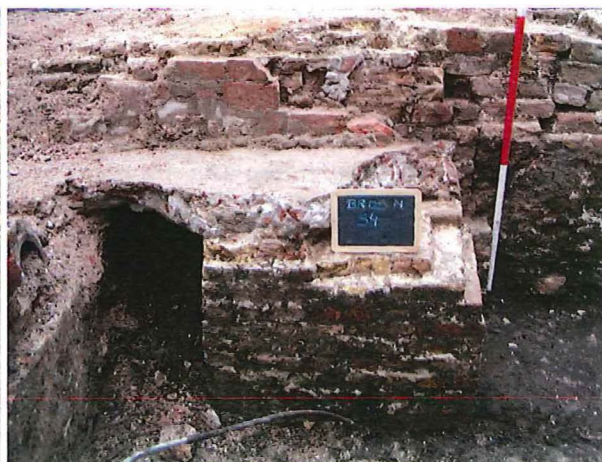
Pijler 2

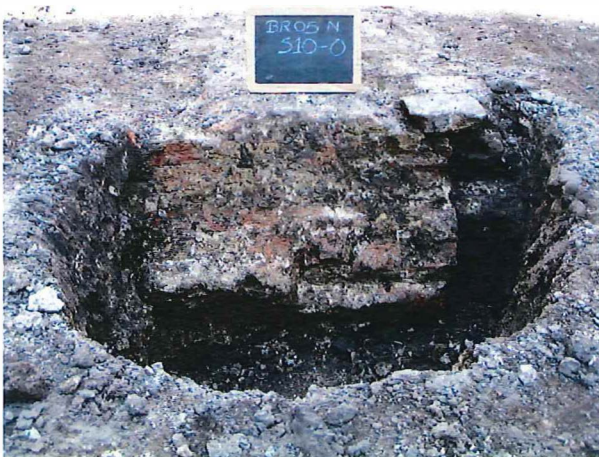
Oostelijke aanzet spaarboog

De muur die loodrecht op de Nieuwstraat georiënteerd is en in het midden de aanzet van een spaarboog vertoont (muur 10), behoort eveneens tot deze 14de/15de-eeuwse periode.

Deze muur is in verband gebouwd met pijler 1 en is dus gelijktijdig met deze fundering. Muur 10 is echter jonger dan de muur, die parallel loopt met de Nieuwstraat (muur 1). Op de foto's is duidelijk te zien dat men bakstenen uit muur 1 heeft moeten verwijderen om er muur 10 in te passen. Waarschijnlijk zal het chronologisch verschil tussen beide muren relatief klein zijn: de baksteenformaten zijn bijna identiek en de funderingen bevinden zich ongeveer op dezelfde diepte.

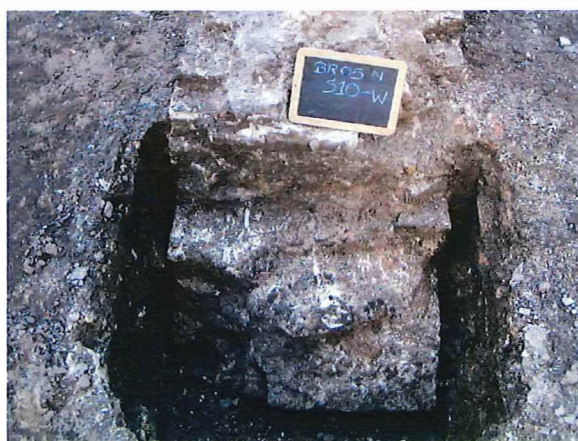
Westelijke aanzet spaarboog

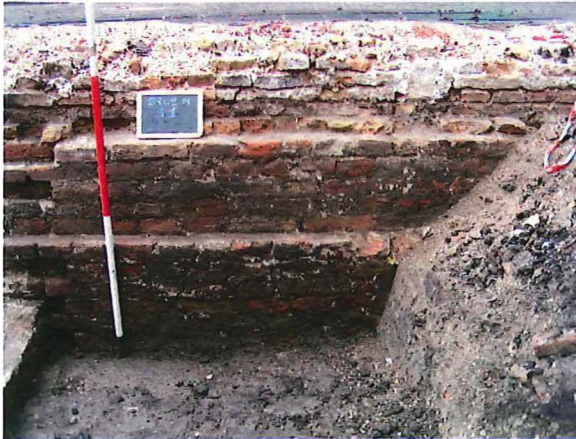
Muur parallel met de Nieuwstraat (muur 1)

Muur 1 behoort met andere woorden tot de oudste bewoningsfase. Gedurende bijkomend onderzoek in de noordwestelijke hoek van het opgravingsterrein bleek dat deze muur niet eindigt aan de huidige perceelsgrens. Muur 1 blijkt namelijk niet in verband gebouwd te zijn met de gemeenschappelijke noordelijke muur. Bij dit onderzoek bleek ook dat muur 1 in het uiterste noorden op spaarbogen steunt.

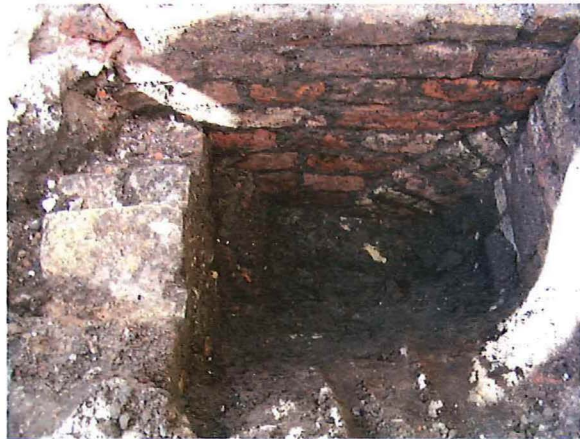
Spaarboog in de noordwestelijke hoek

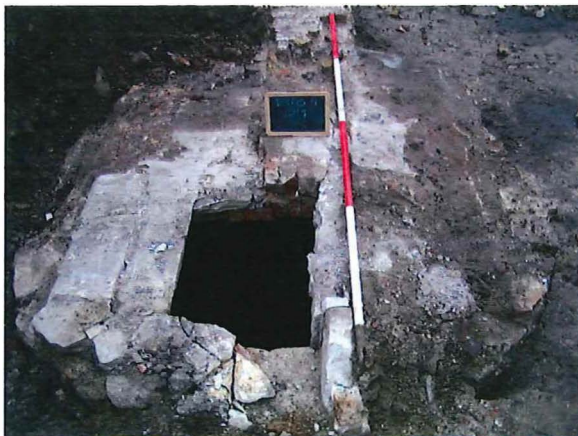
Bovenkant waterput

Ook de waterput in de zuidoostelijke hoek van het opgravingsterrein lijkt uit de 14^{de}/15^{de} eeuw te dateren. De bovenbedekking van de waterput bestond uit beton, natuursteen en baksteen bovenop een gewelf in baksteen. De diameter van de waterput is ca 2m; de volledige diepte kon niet vastgesteld worden: op een diepte van 4m bleek zich heel wat puin te bevinden. De volledige diepte van de waterput kon niet vastgesteld worden.

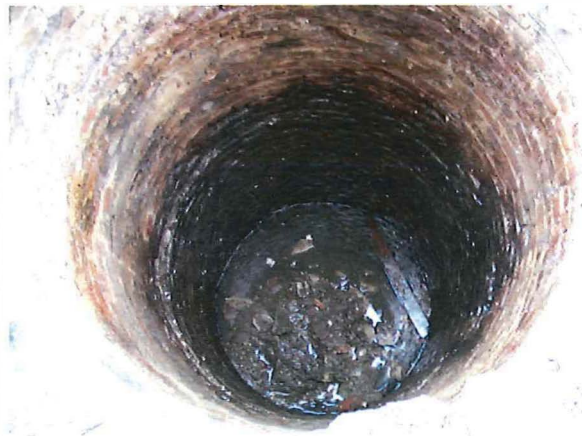
Diepte waterput

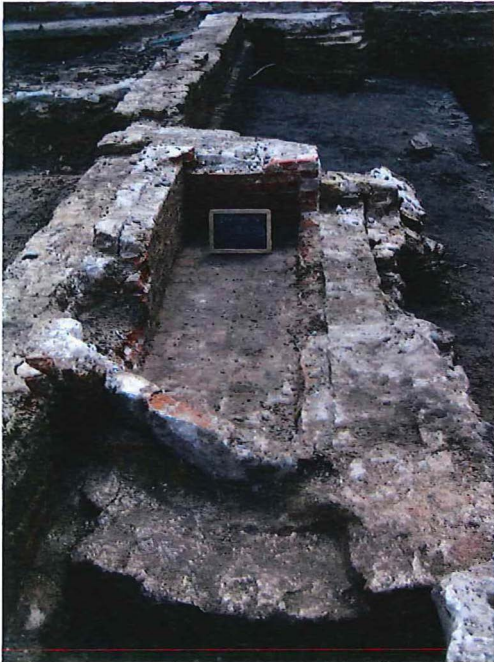
Schouw tegen muur 5 gebouwd

Een andere OW-verlopende muur (muur 5) behoort tot een recentere fase: de muur bestaat immers uit vrij veel recuperatiemateriaal. Tegen deze muur is een schouw/haard aangebouwd, gekenmerkt door een vloertje in Boomse tegeltjes. Het archeologisch onderzoek heeft aangetoond dat deze schouw in drie fasen verbouwd is. Brandsporen zijn niet aangetroffen, wat misschien wijst in de richting van een sierschouw.

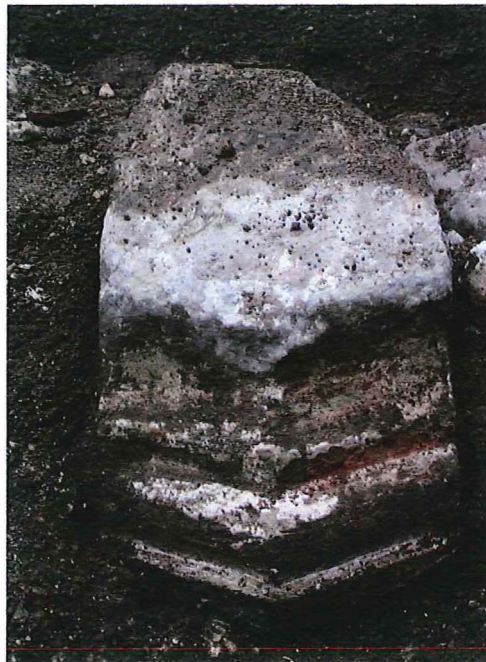
Beschilde natuursteen

Het gedeelte ten zuiden van muur 5 behoort eveneens tot een recentere fase. Loodrecht op muur 5 bevindt zich een muur, waarin heel wat indrukwekkende natuursteenblokken verwerkt zijn. Eén enkele natuursteen bleek zelfs beschilderd te zijn met ossenrood. Ook de muur die parallel verloopt met muur 5 en uitkomt op de waterput, behoort tot deze recentere fase. In deze muur bleken eveneens heel wat natuursteenblokken verwerkt te zijn.

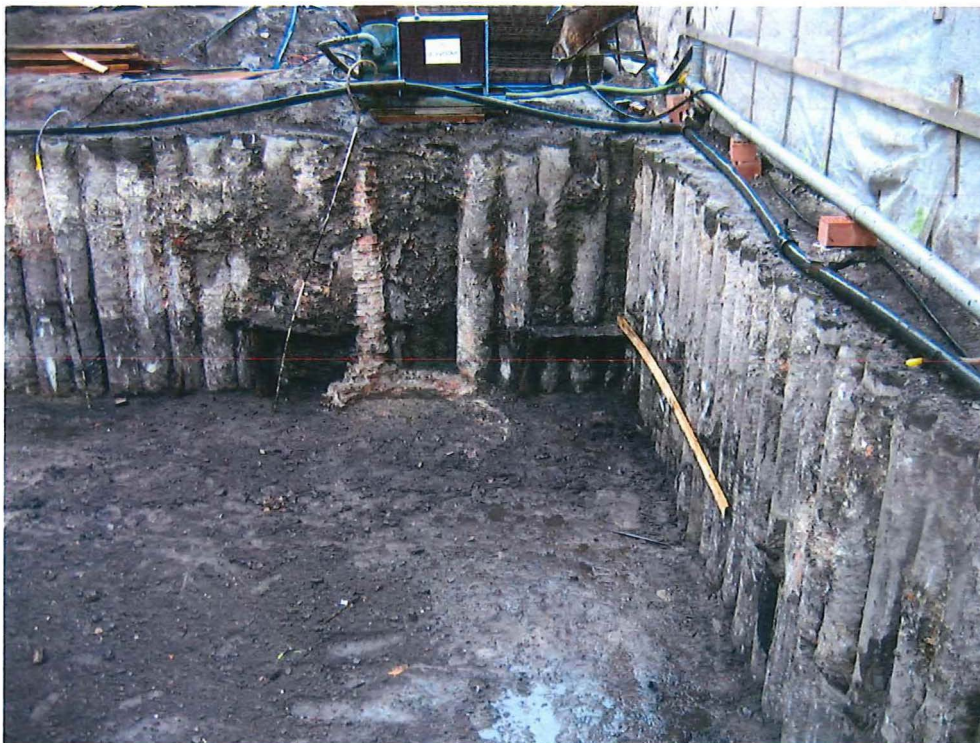
houten constructie rond de waterput

Tijdens het graven van de kelder, voerde Raakvlak enkele werfcontroles uit. Bij dit bijkomend onderzoek bleek dat er zich rond de waterput een houten constructie bevond, die bestond uit horizontale en verticale palen. Aanvankelijk werd deze constructie geïnterpreteerd als beschoeiing, maar wellicht moeten we ze eerder in verband brengen met de aanleg van de waterput.

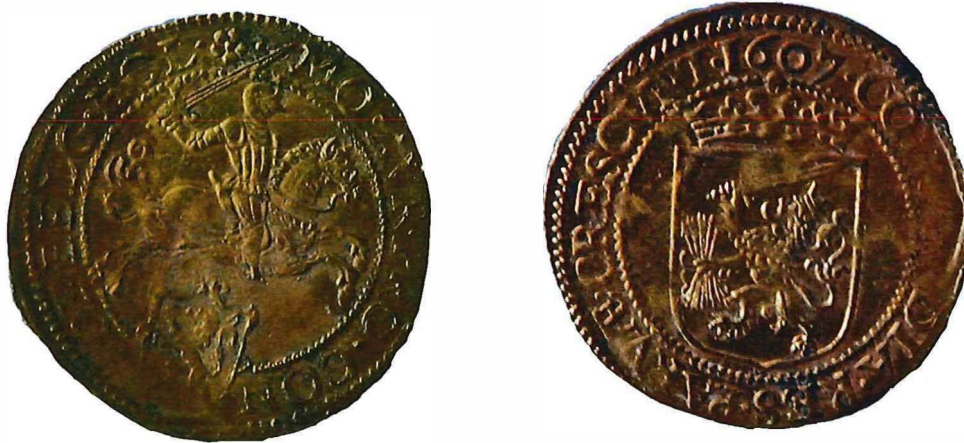
Tenslotte moeten we nog onze bijzondere vondst vermelden. In een puinpakket werd een gouden rijder gevonden, die geslagen werd in de Provincie Holland. De munt is uitstekend geconserveerd: zowel beeldenaar als randschrift zijn aan beide zijden nog goed leesbaar. Op de beeldenaar aan de voorkant is een ruiter naar rechts met geheven zwaard binnen een dubbele parelcirkel te zien, onderaan doorbroken door een wapenschild met een klimmende leeuw naar links. Op het randschrift lezen we: MO.AU.R.PRO.CON._OE.BELG.HOL.

Op de beeldenaar op de keerzijde is een gekroond wapenschild met een gekroonde klimmende leeuw naar links te zien met in de klauwen een pijlenbundel en een geheven zwaard binnen een dubbele parelcirkel. Het randschrift vermeldt:

CO__DIA.RES.PARVAE.CRESCVNT.1607.
